## LOCAL DE OBRA: Creche Municipal Madre Tereza De Saldanha

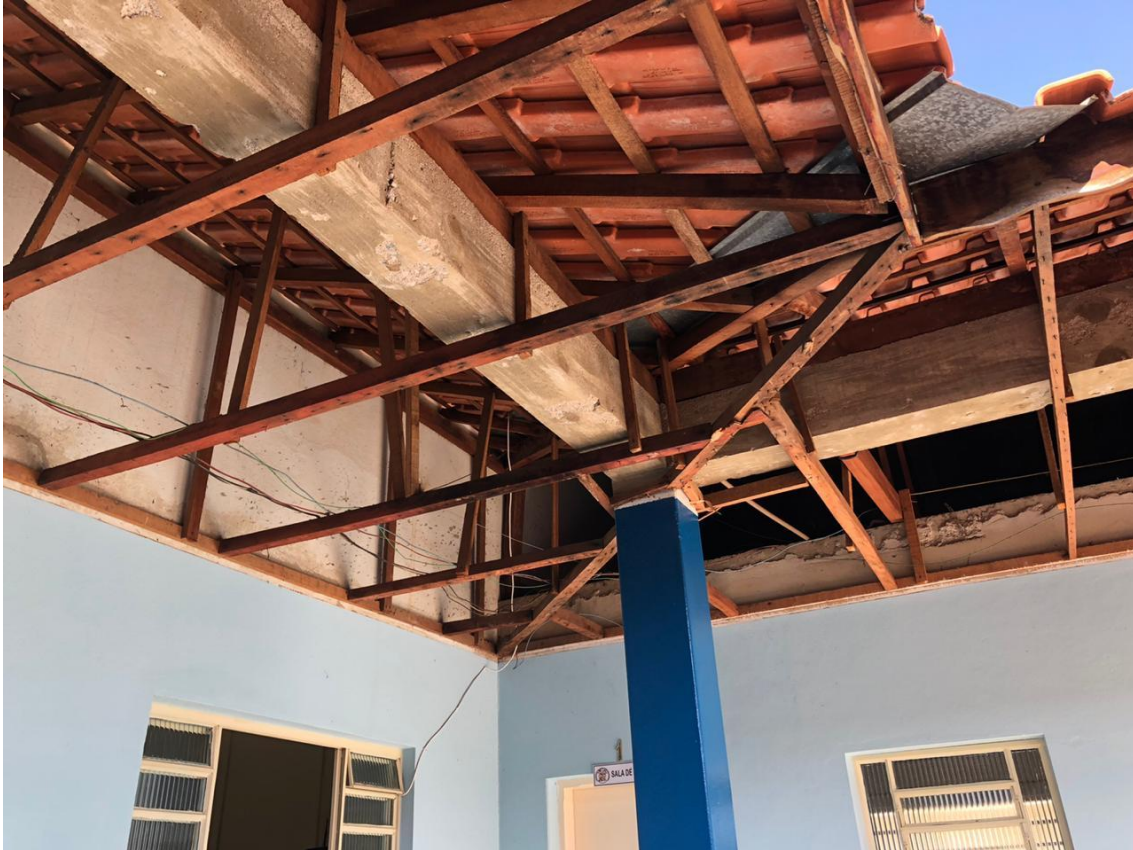
### 1-Demolição de forro de tábuas de pinho

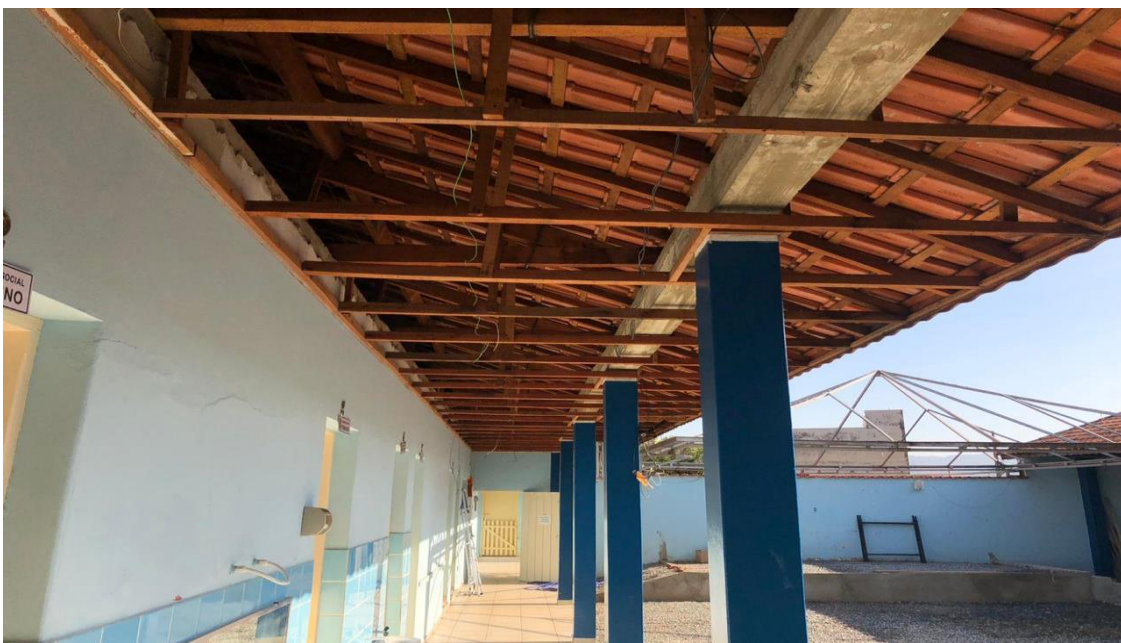
### 2- Demolições de forro de tábuas de pinho e remoção de luminária fluorescente

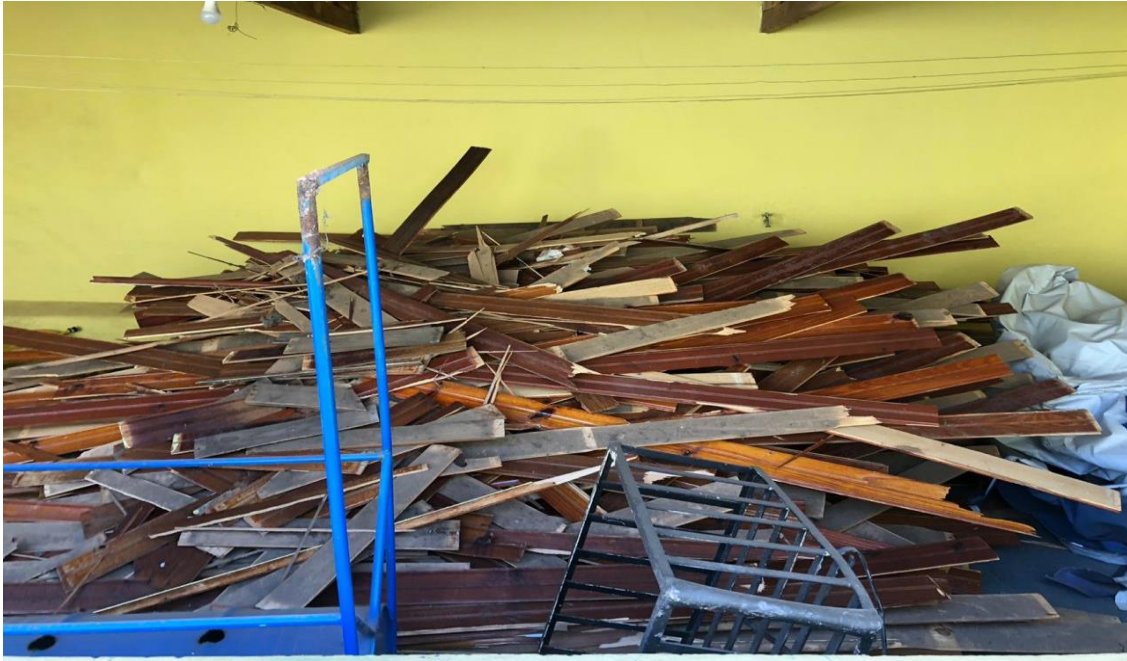
### 3- Empilhamentos de forro de tabuas de pinho

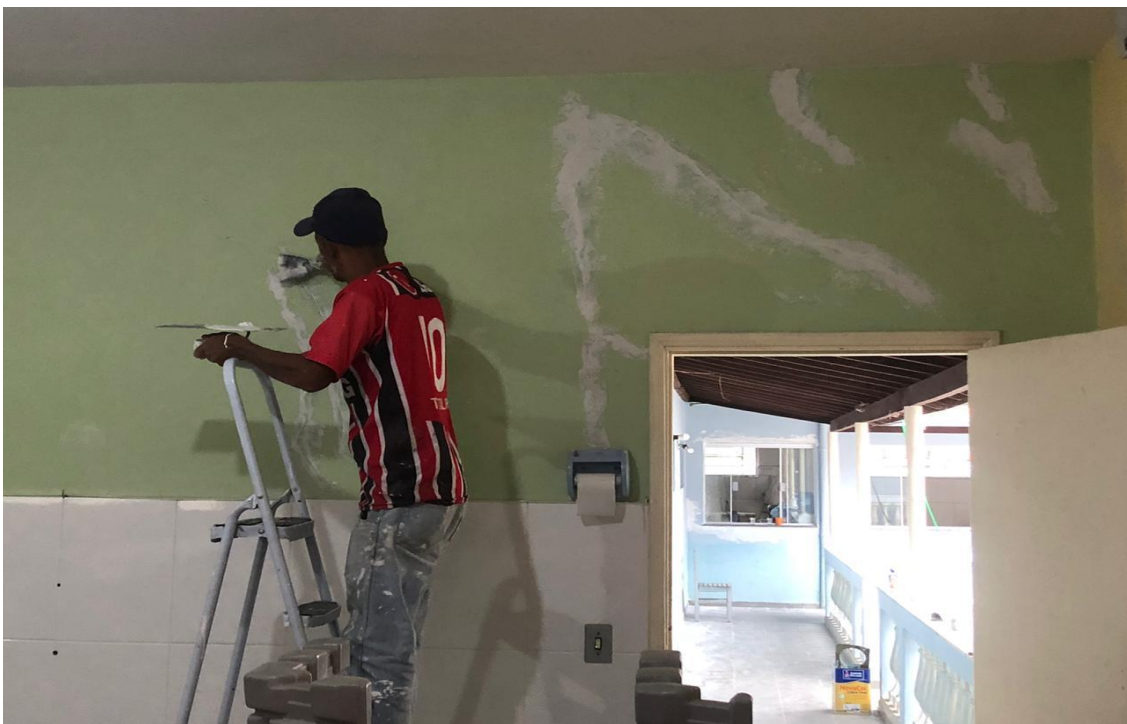
### 4- Preparação de pinturas em paredes .

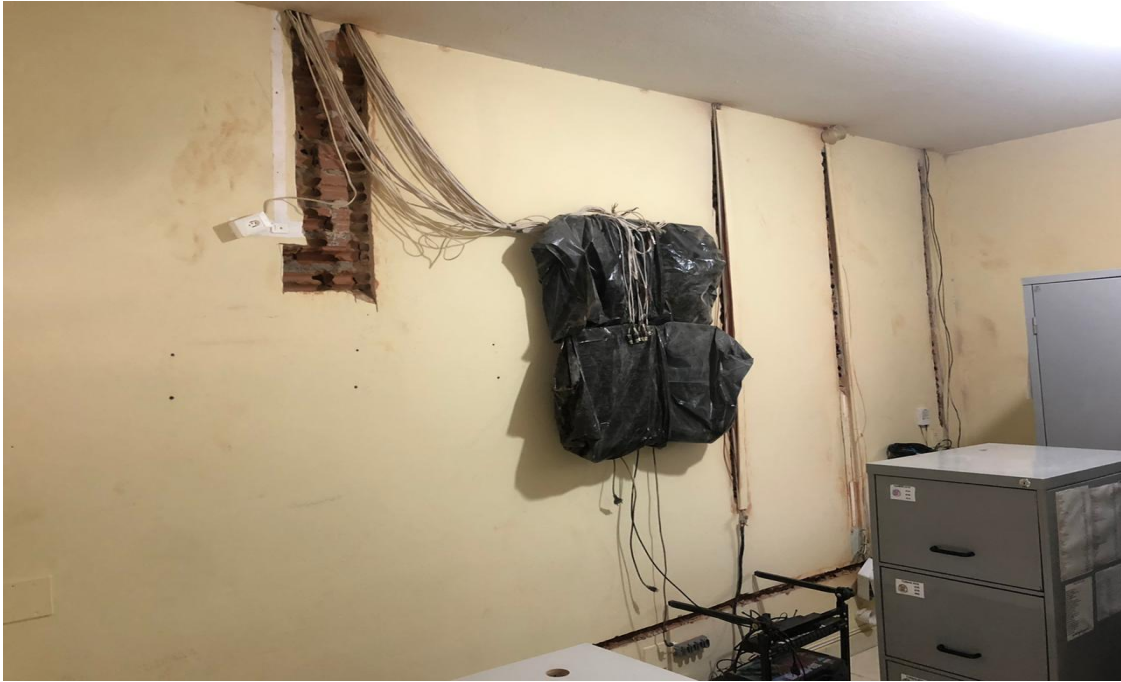
5- Preparação de pinturas em paredes.

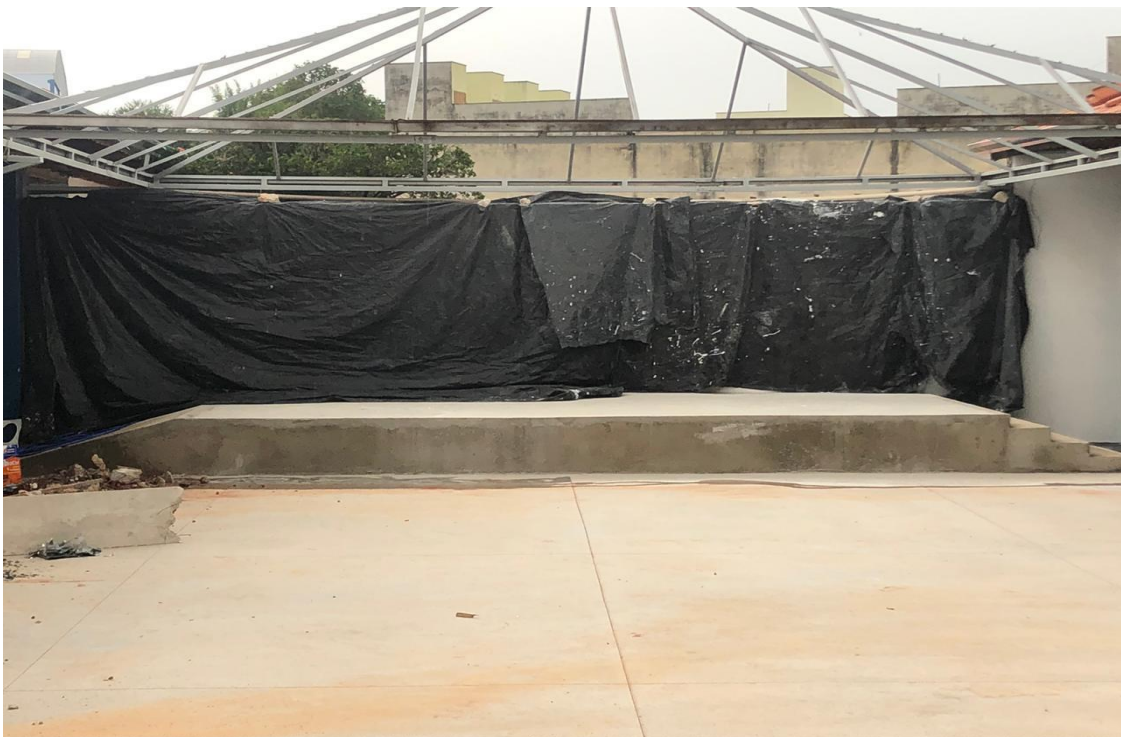
6- Lixamento em pintura em serralheria.

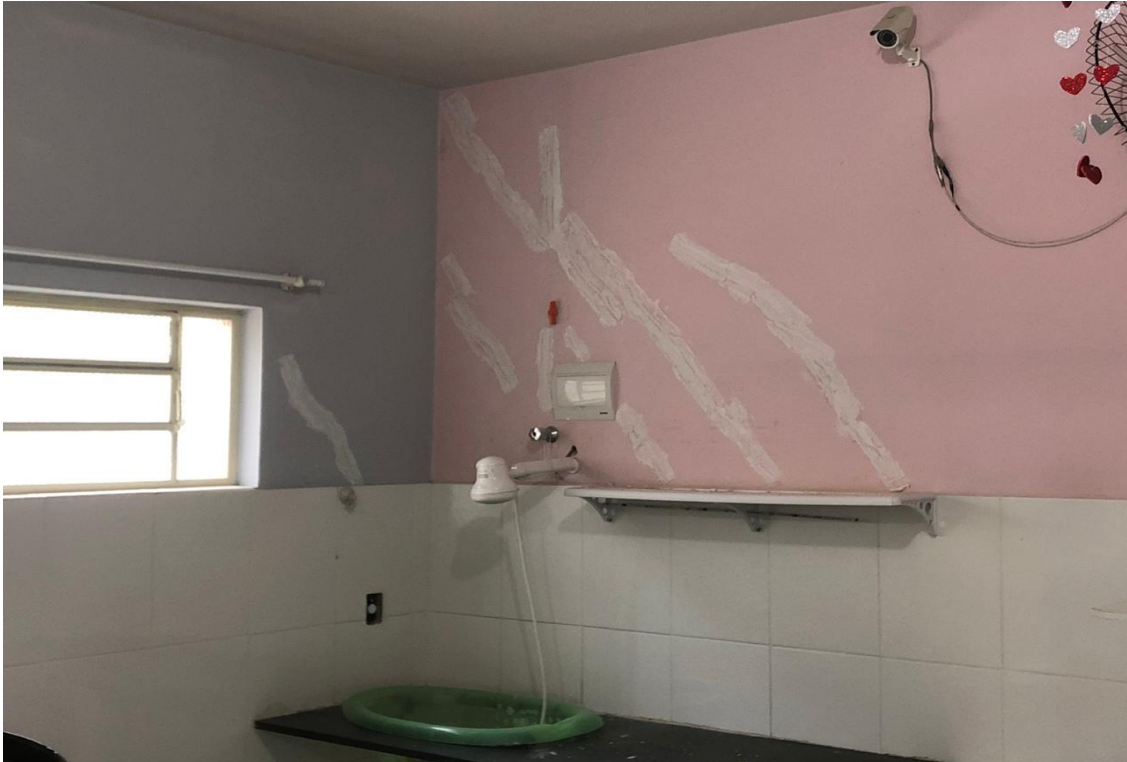
7- Preparação de pinturas em paredes .
