**RELATÓRIO FOTOGRÁFICO****DATA**

Empresa: Ricel Instalações Elétricas LTDA**Dia da Semana****Responsável pela equipe:** ELIANO ADÃO

LOCAL DA OBRA: RUA JUVENAL R. DE ALMEIDA - BAIRRO: SANTO ANTÔNIO - BORDA DA MATA/MG**Condições do Tempo****MANHÃ****BOM****TARDE****BOM****RELATÓRIO FOTOGRÁFICO**

**Serviços Executados:** Instalado 01 poste circular 11-300 equipado e 01 conjunto de luminária de LED 100w completo / Substituído 01 poste 10-300 DT para 01 poste 11-300 DT equipado / Lançado 02 vãos de cabo de BT

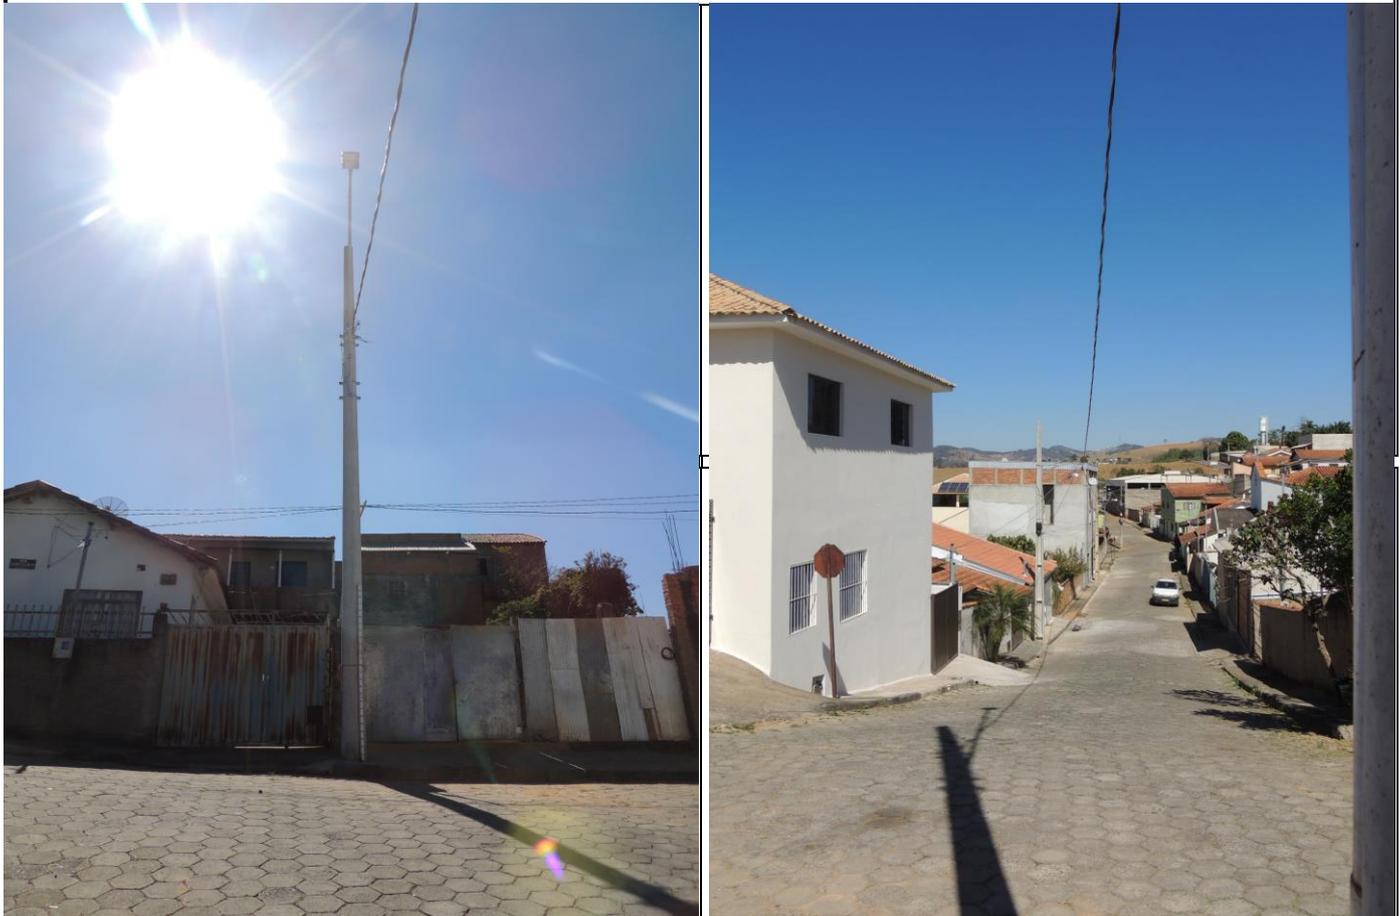
Serviços Executados: Instalado 01 poste circular 11-300 equipado e 01 conjunto de luminária de LED 100w completo / Substituído 01 poste 10-300 DT para 01 poste 11-300 DT equipado / Lançado 02 vãos de cabo de BT

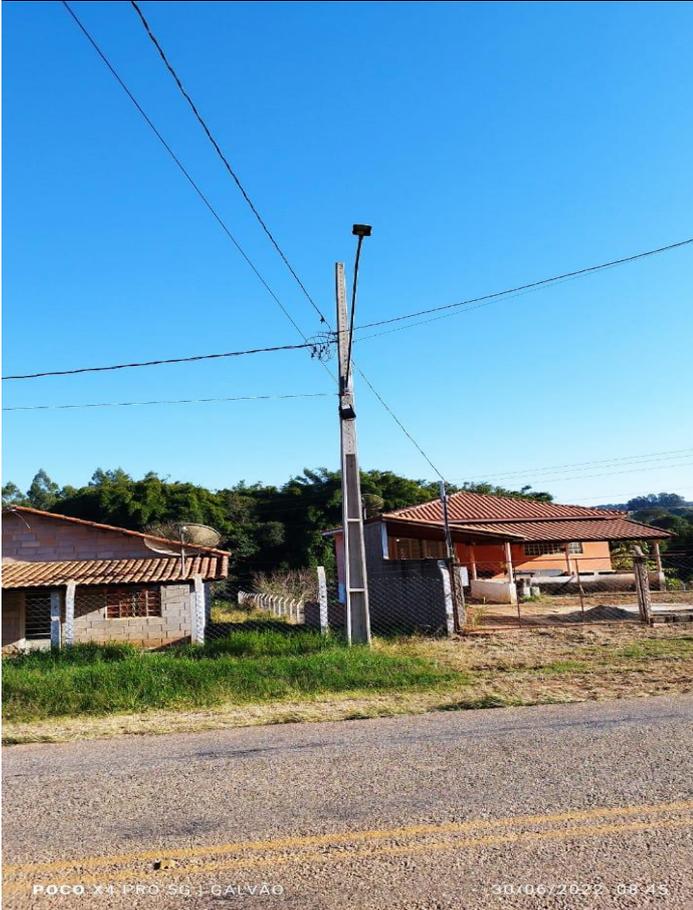
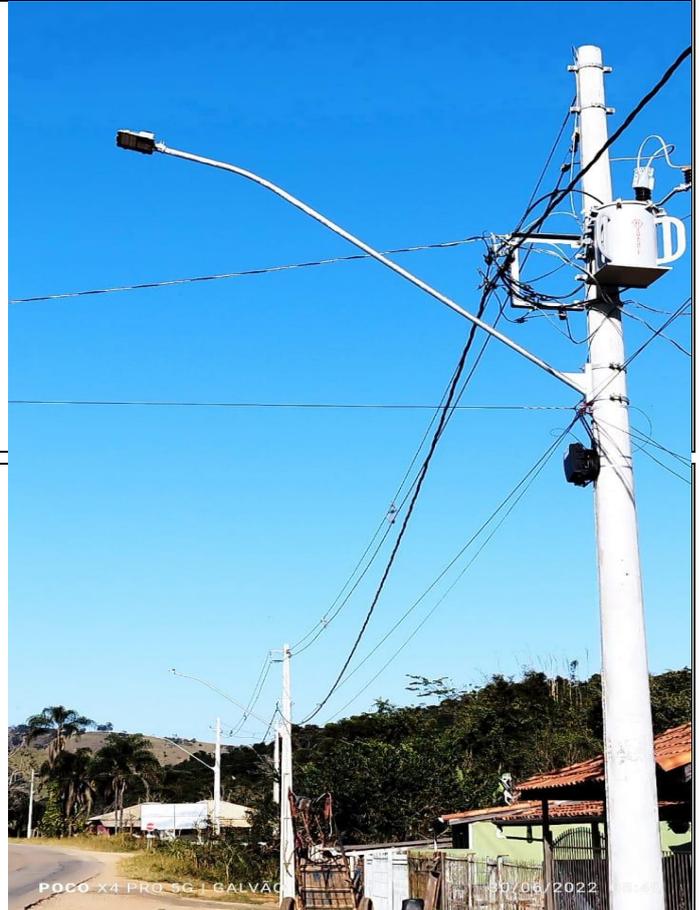
Serviços Executados: Instalado 04 postes DT 11-300 equipado e 04 conjuntos de luminárias de LED 100w completos / Substituído 01 poste 11-300 DT para 01 poste 12-600 circular equipado / Lançado 03 vãos de cabo de BT / Instalado 01 poste circular 11-300 equipado com 01 transformador de 25kva, estruturas e conjunto de luminária de LED 100w completo

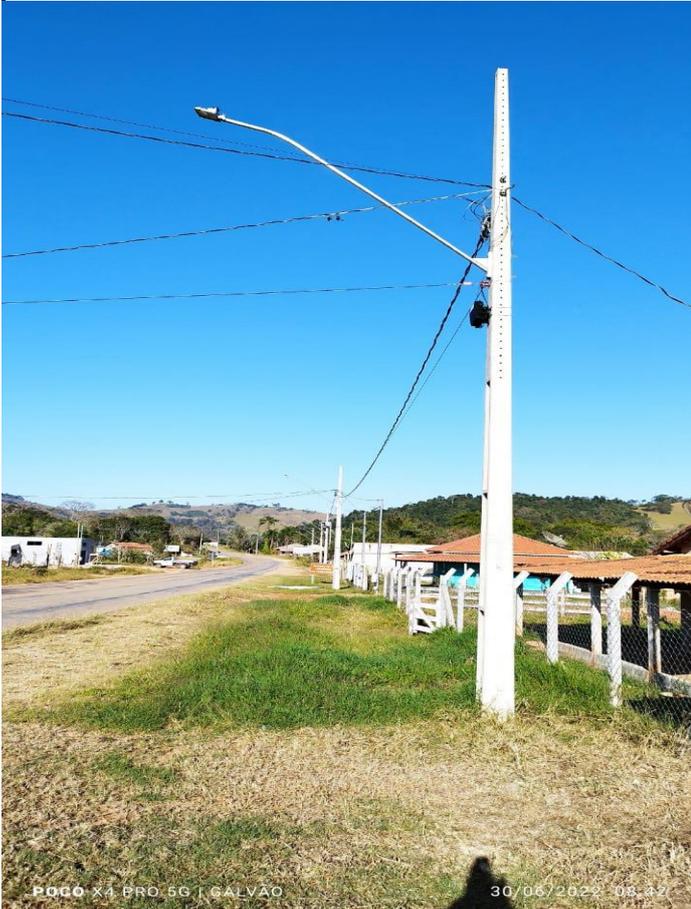
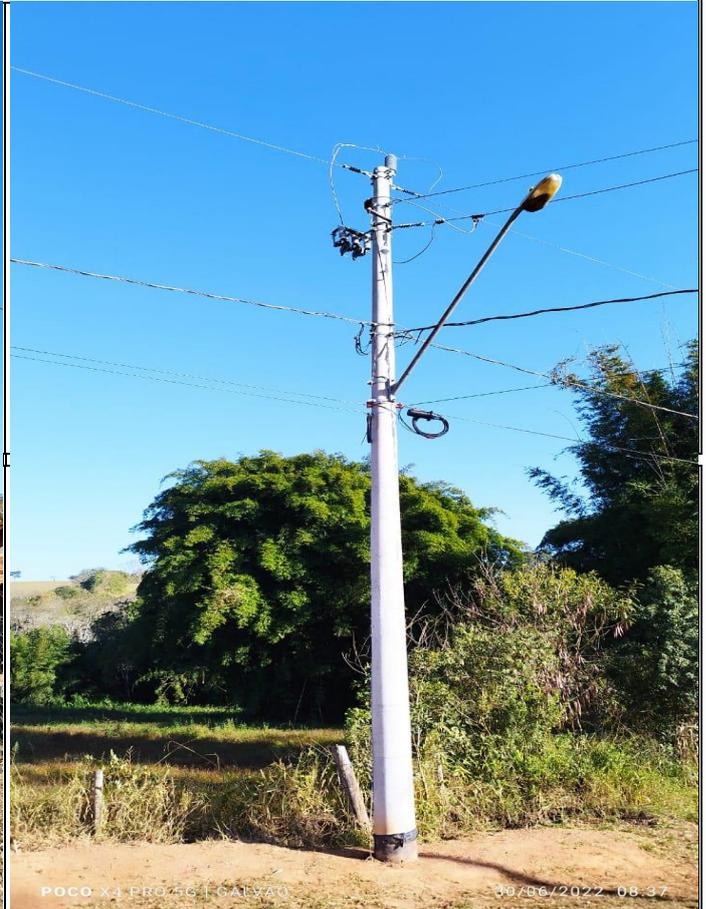
Serviços Executados: Instalado 04 postes DT 11-300 equipado e 04 conjuntos de luminárias de LED 100w completos / Substituído 01 poste 11-300 DT para 01 poste 12-600 circular equipado / Lançado 03 vãos de cabo de BT / Instalado 01 poste circular 11-300 equipado com 01 transformador de 25kva. estruturas e conjunto de luminária de LED 100w completo

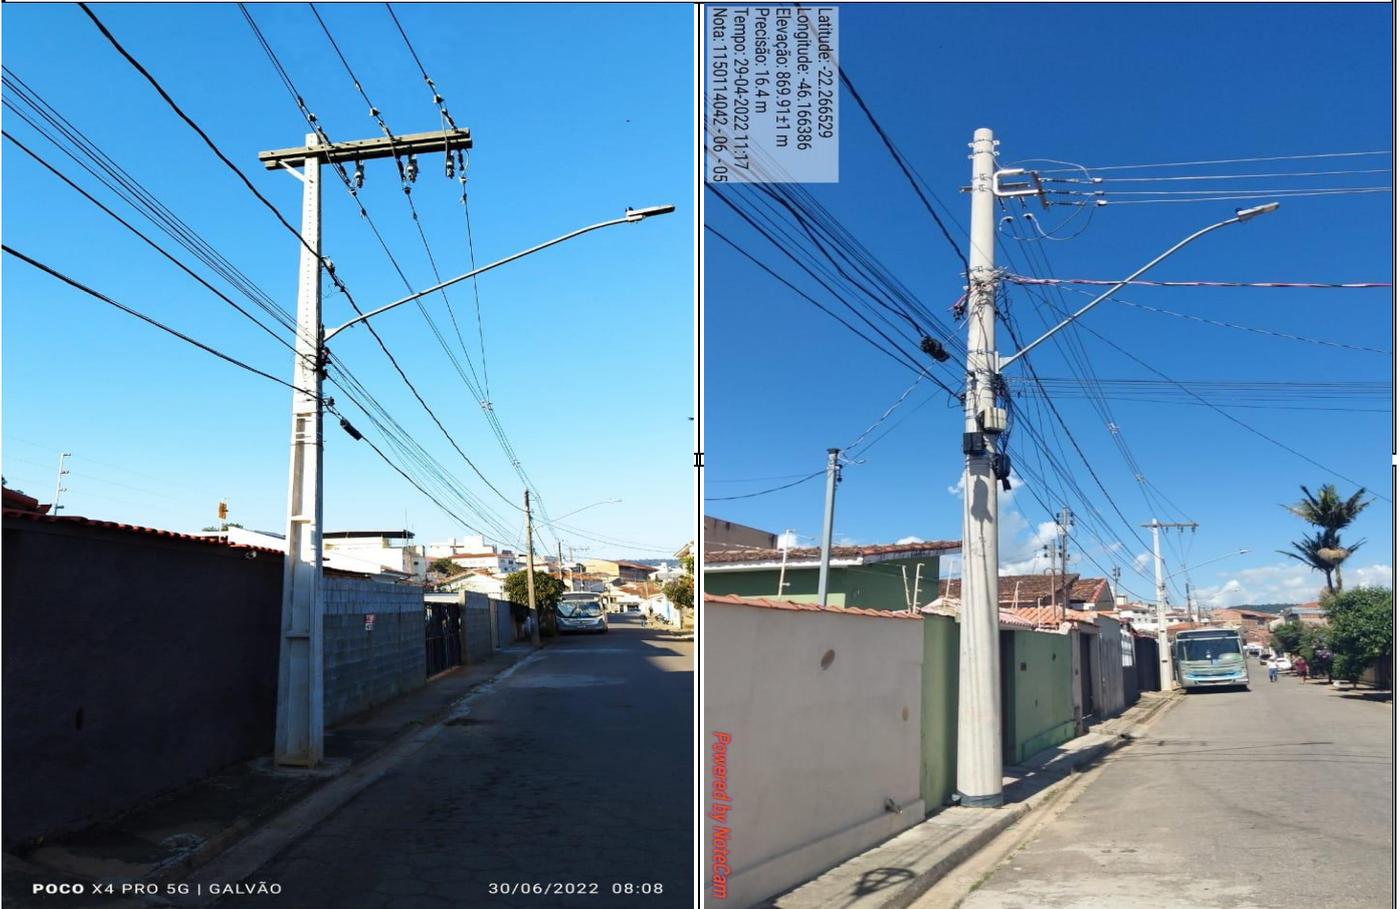
Serviços Executados: Instalado 01 poste DT 11-300 equipado e 01 conjunto de luminária de LED 100w completo, Substituído 01 poste 10-300 DT para 01 poste 12-1000 circular equipado, Lançado 02 vãos de cabo de BT, Substituído 01 poste 10-150 DT para 01 poste 11-300 DT equipado, Instalado 01 poste circular 11-600 equipado com 01 transformador de 45kva e estruturas.

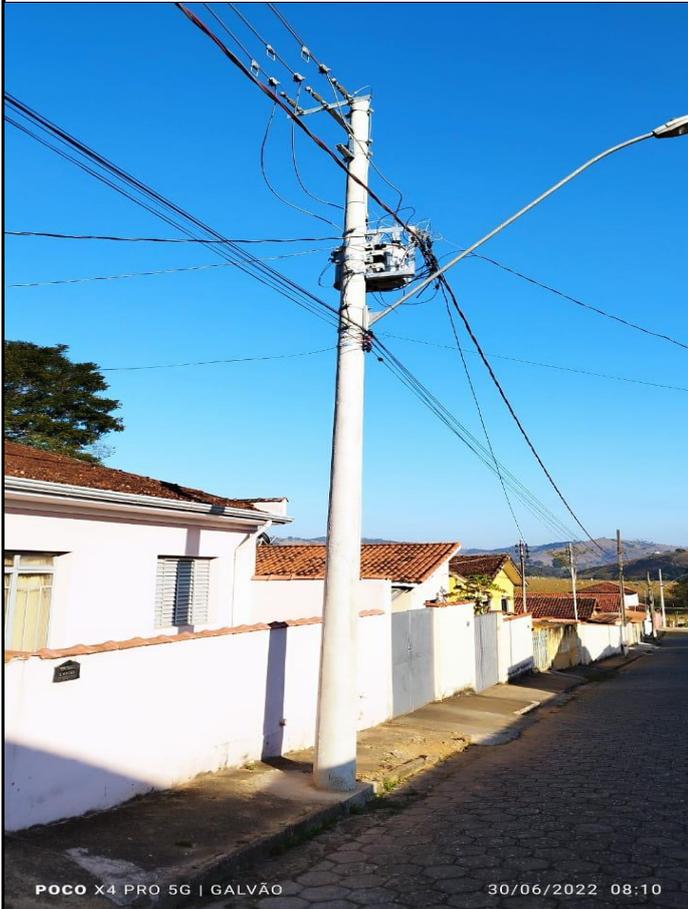
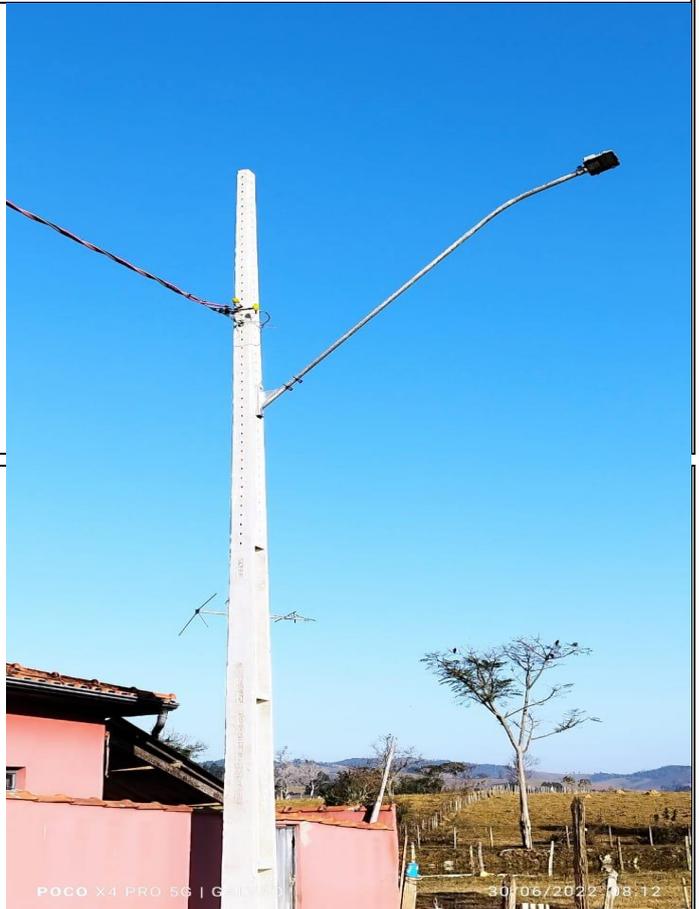
Serviços Executados: Instalado 01 poste DT 11-300 equipado e 01 conjunto de luminária de LED 100w completo, Substituído 01 poste 10-300 DT para 01 poste 12-1000 circular equipado, Lançado 02 vãos de cabo de BT, Substituído 01 poste 10-150 DT para 01 poste 11-300 DT equipado, Instalado 01 poste circular 11-600 equipado com 01 transformador de 45kva e estruturas.

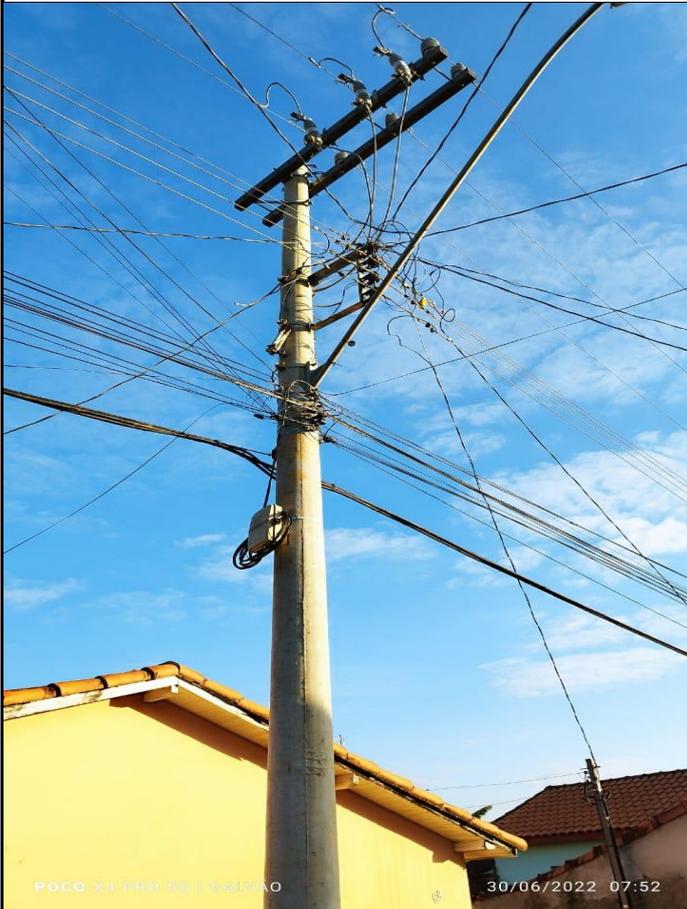
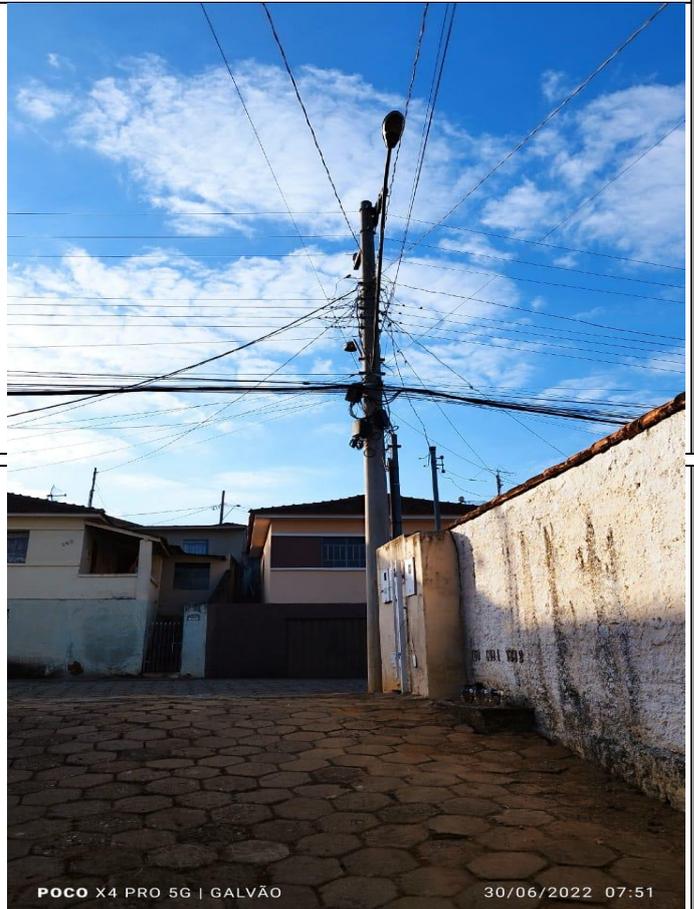
Serviços Executados: Instalado 01 poste DT 11-300 equipado e 01 conjunto de luminária de LED 100w completo / Instalado 01 poste 11-300 circular equipado / Lançado 03 vãos de cabo de BT / Instalado 01 poste circular 11-600 equipado com estruturas.

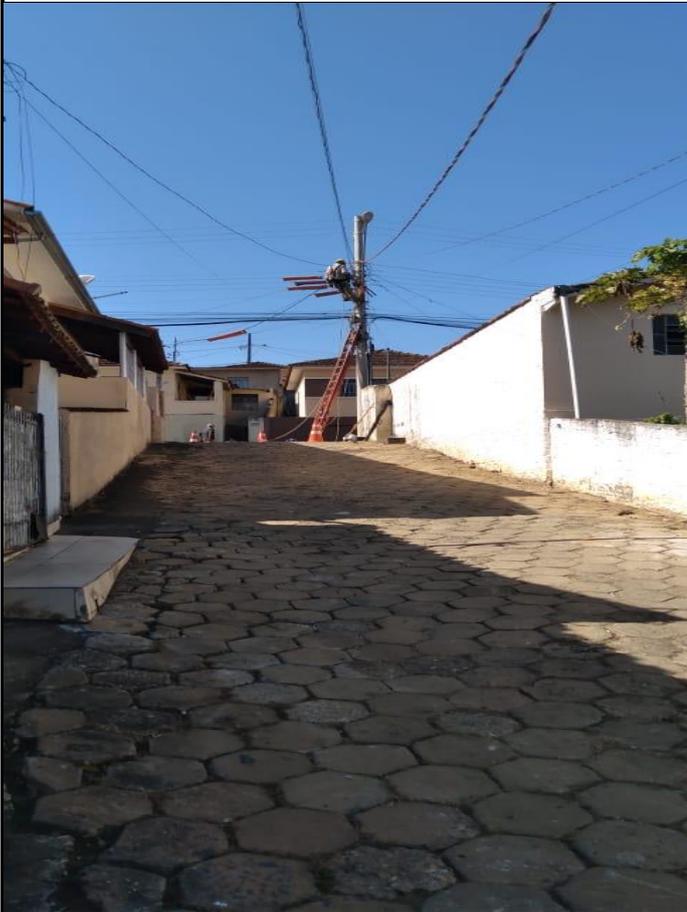
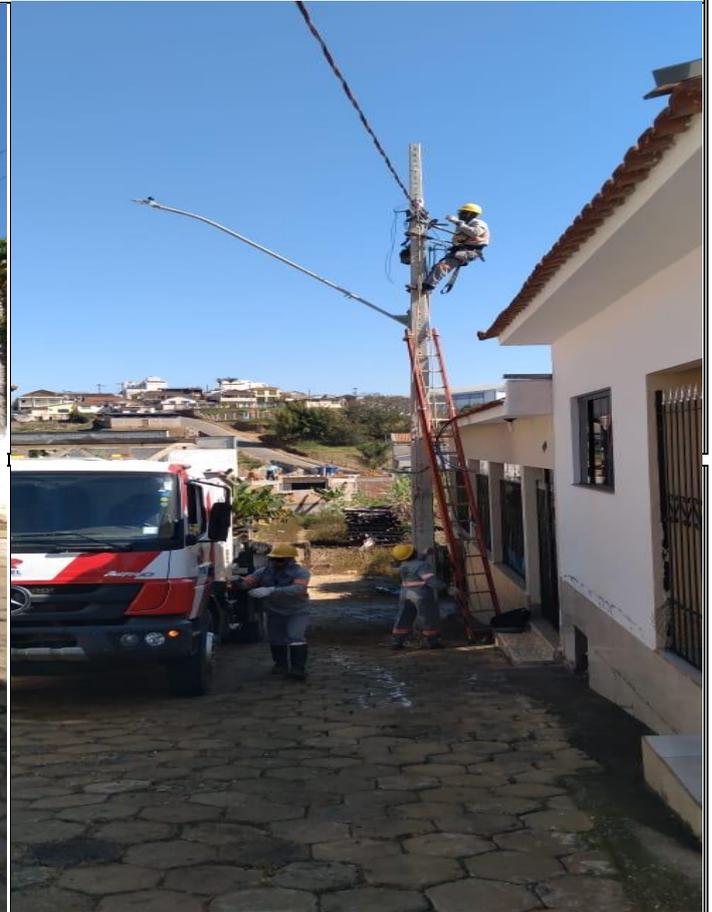
**Serviços Executados:** Instalado 01 poste DT 11-300 equipado e 01 conjunto de luminária de LED 100w completo / Instalado 01 poste 11-300 circular equipado / Lançado 03 vãos de cabo de BT / Instalado 01 poste circular 11-600 equipado com estruturas.Robson Matheus Garcia
SUPERVISOR DE OBRAS
RG: MG 17.965.407

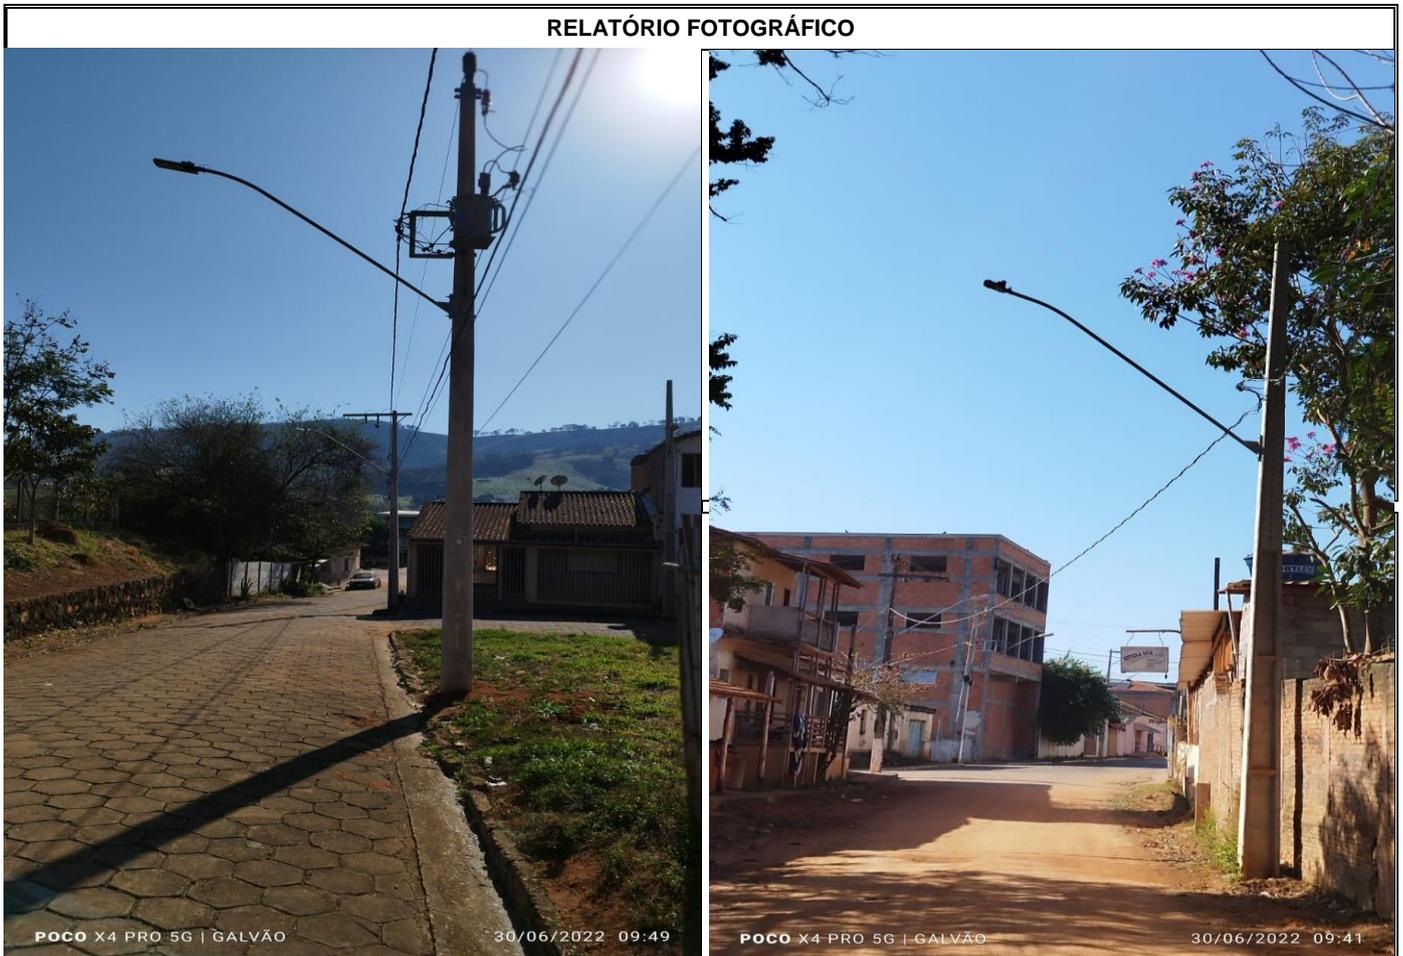
Serviços Executados: Instalado 03 postes 11-300 DT equipado e 13 conjuntos de luminária de LED 100w completo, Lançado 18 vãos de cabo de BT, Instalado 02 postes 11-300 CC equipados com 02 transformadores de 25kva e estruturas, Substituído 01 poste 11-300 DT para 01 poste 12-300 CC.

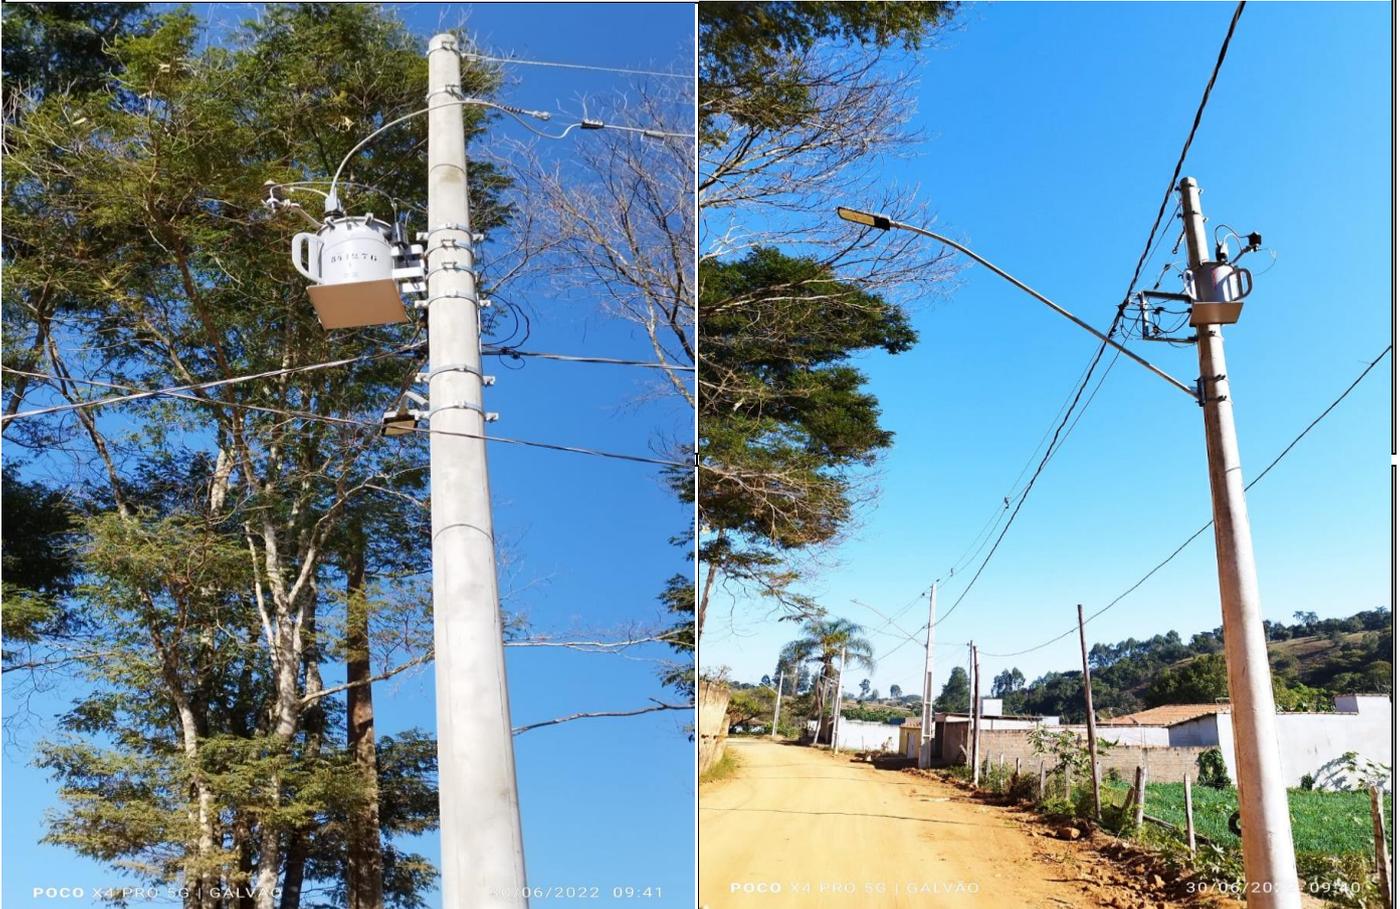
Serviços Executados: Instalado 03 postes 11-300 DT equipado e 13 conjuntos de luminária de LED 100w completo, Lançado 18 vãos de cabo de BT, Instalado 02 postes 11-300 CC equipados com 02 transformadores de 25kva e estruturas, Substituído 01 poste 11-300 DT para 01 poste 12-300 CC.

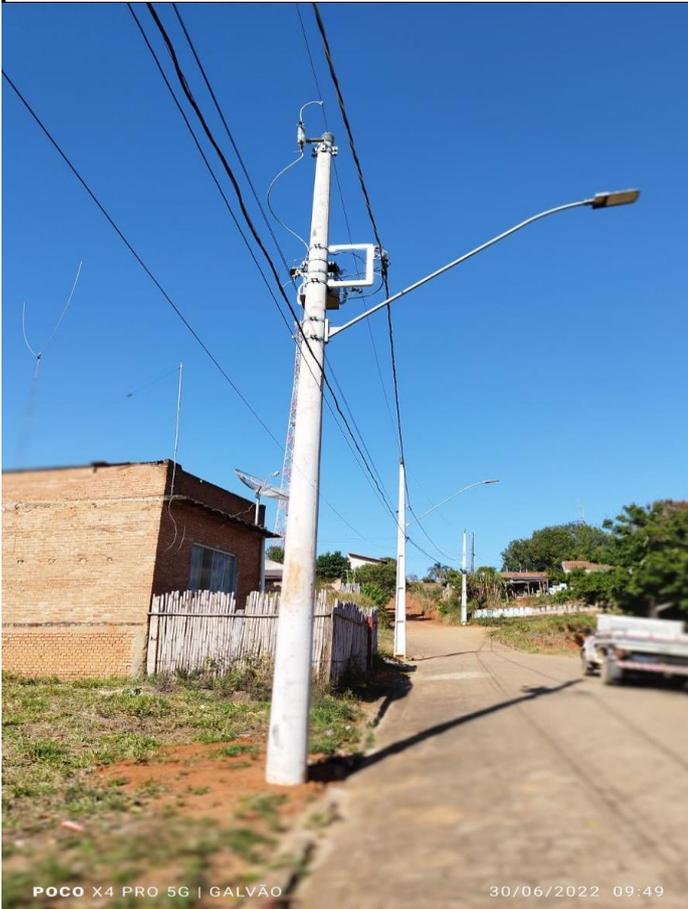
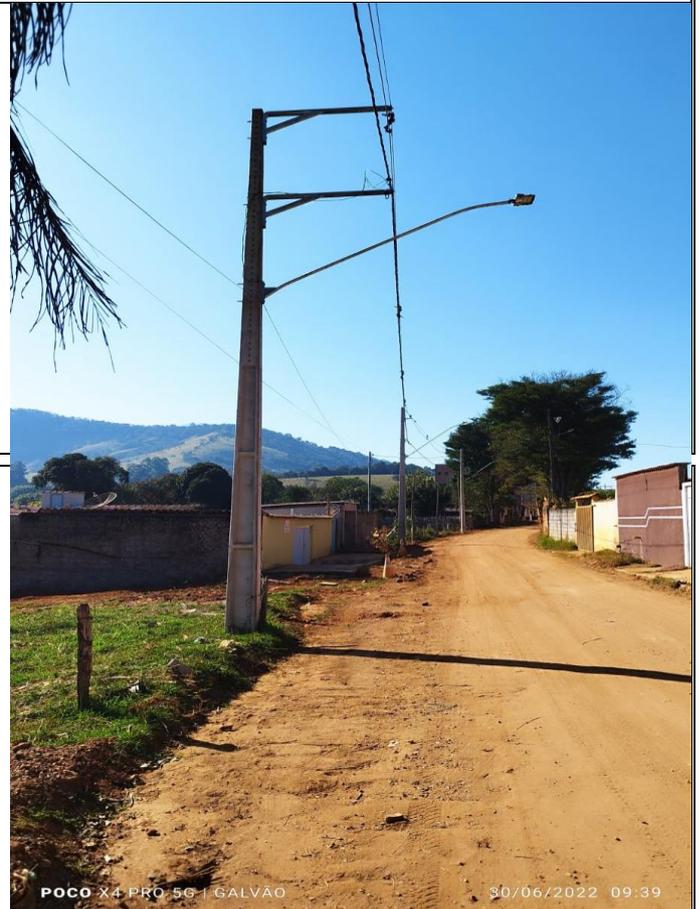
Serviços Executados: Instalado 03 postes 11-300 DT equipado e 13 conjuntos de luminária de LED 100w completo, Lançado 18 vãos de cabo de BT, Instalado 02 postes 11-300 CC equipados com 02 transformadores de 25kva e estruturas, Substituído 01 poste 11-300 DT para 01 poste 12-300 CC.

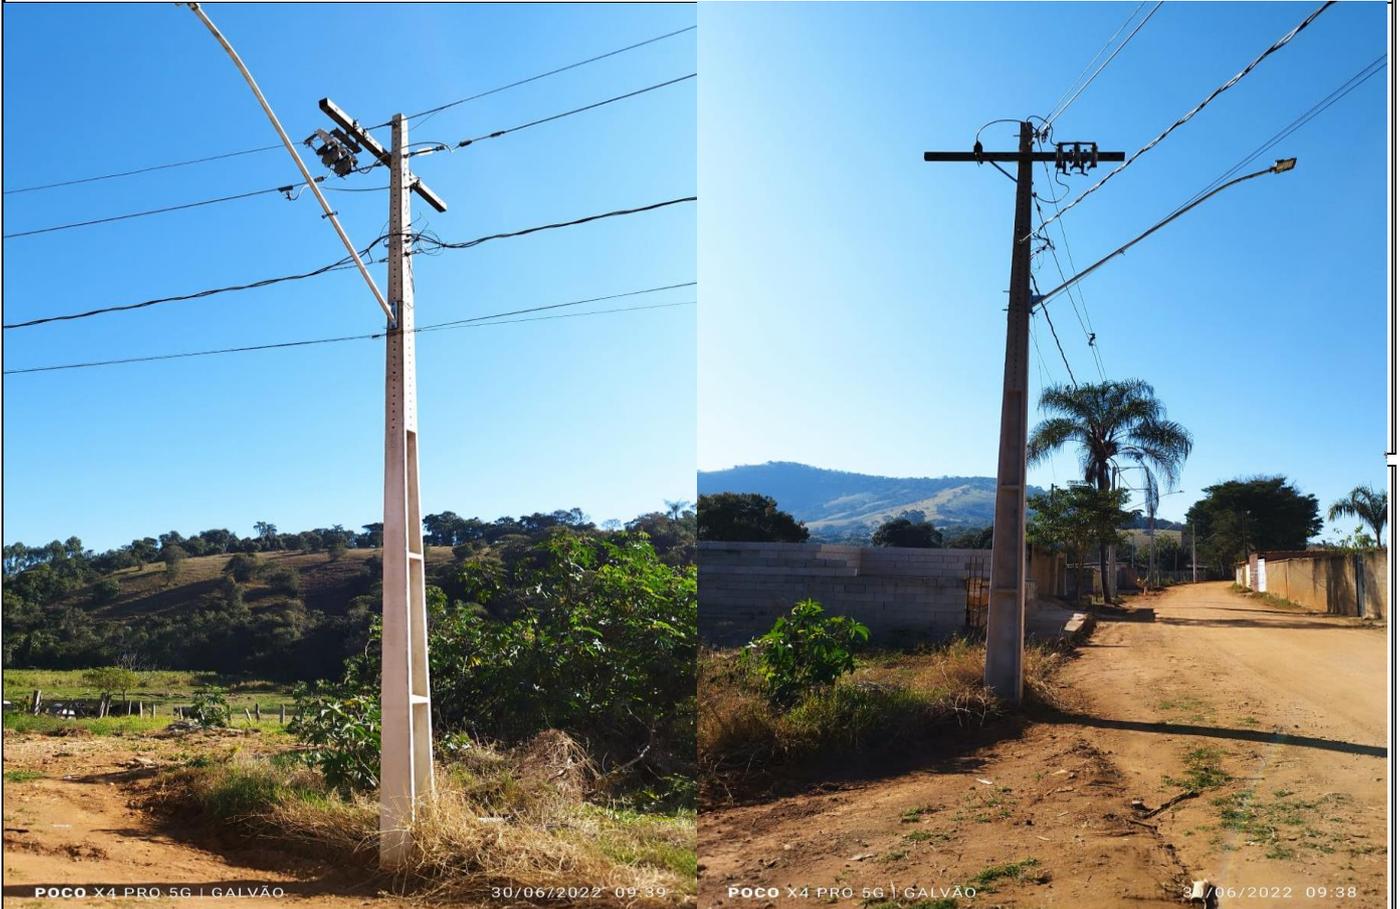
Serviços Executados: Instalado 03 postes 11-300 DT equipado e 13 conjuntos de luminária de LED 100w completo, Lançado 18 vãos de cabo de BT, Instalado 02 postes 11-300 CC equipados com 02 transformadores de 25kva e estruturas, Substituído 01 poste 11-300 DT para 01 poste 12-300 CC.

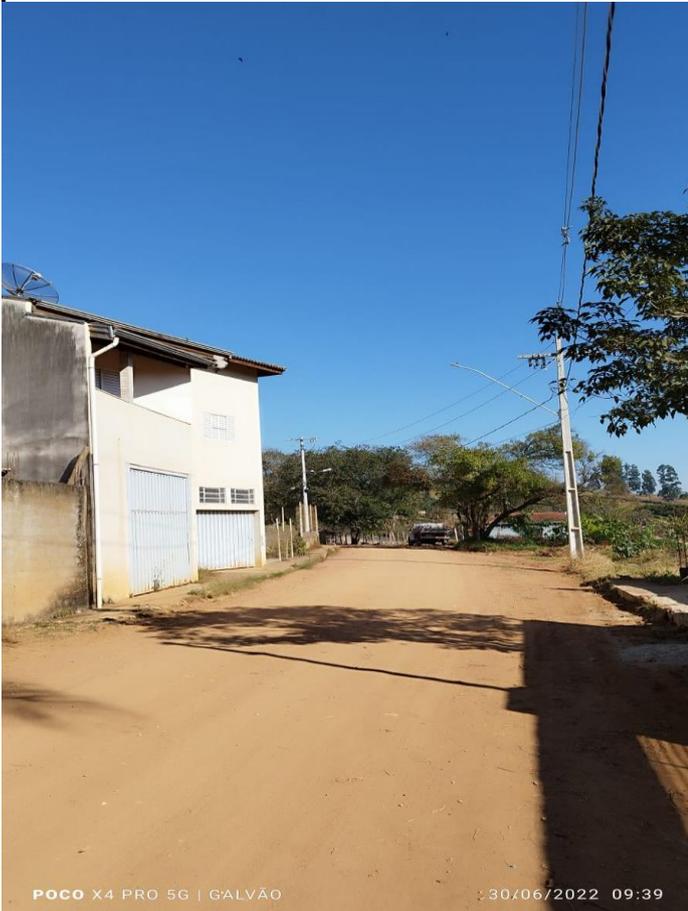
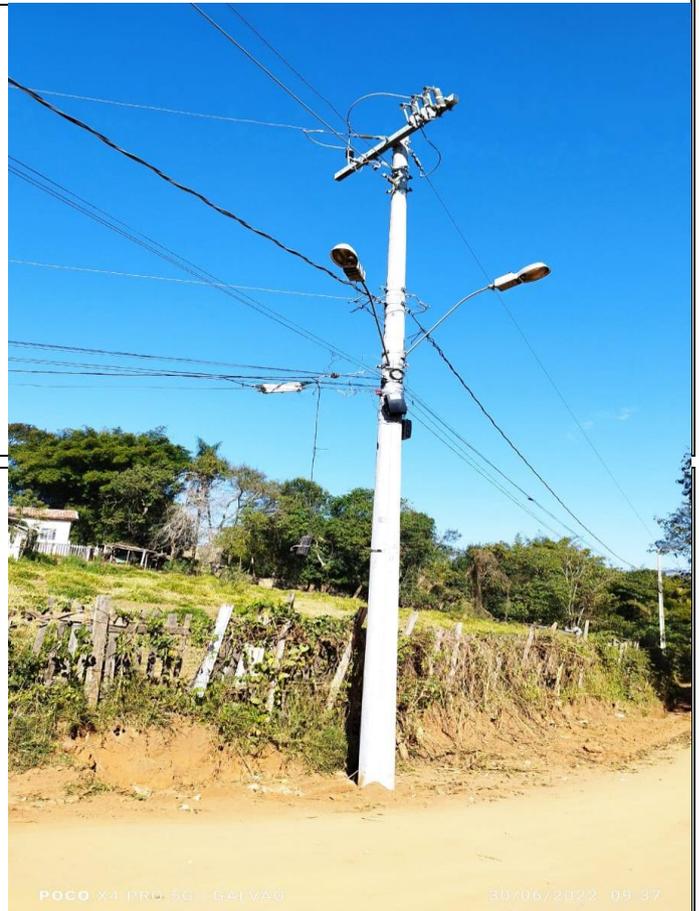
Serviços Executados: Instalado 03 postes 11-300 DT equipado e 13 conjuntos de luminária de LED 100w completo, Lançado 18 vãos de cabo de BT, Instalado 02 postes 11-300 CC equipados com 02 transformadores de 25kva e estruturas, Substituído 01 poste 11-300 DT para 01 poste 12-300 CC.
